【何時でもパワーウィンドー TR版 Ver03】取付記録

令和2年2月5日

- ・取付車両(ステップワゴンRG1)
- ・キット内容(逆流防止ユニット 2個)

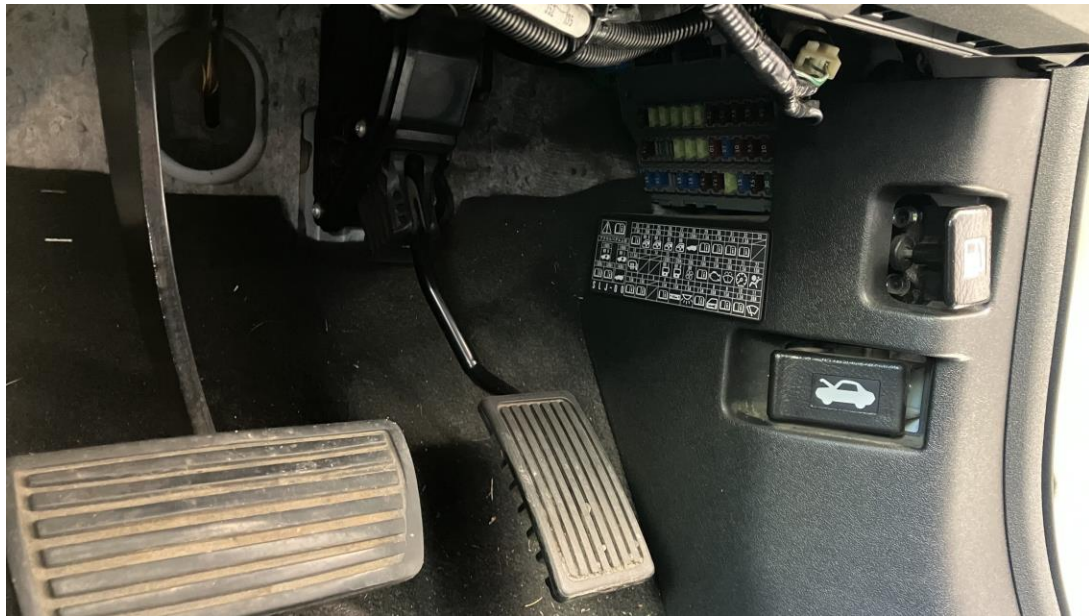
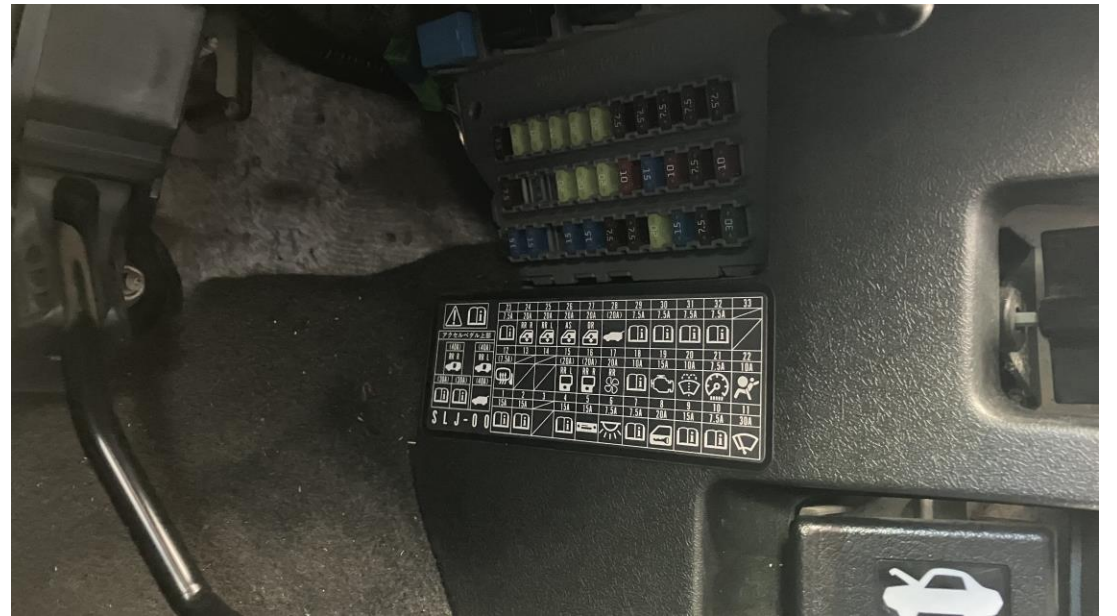
・ヒューズボックスの状況（運転席足元）

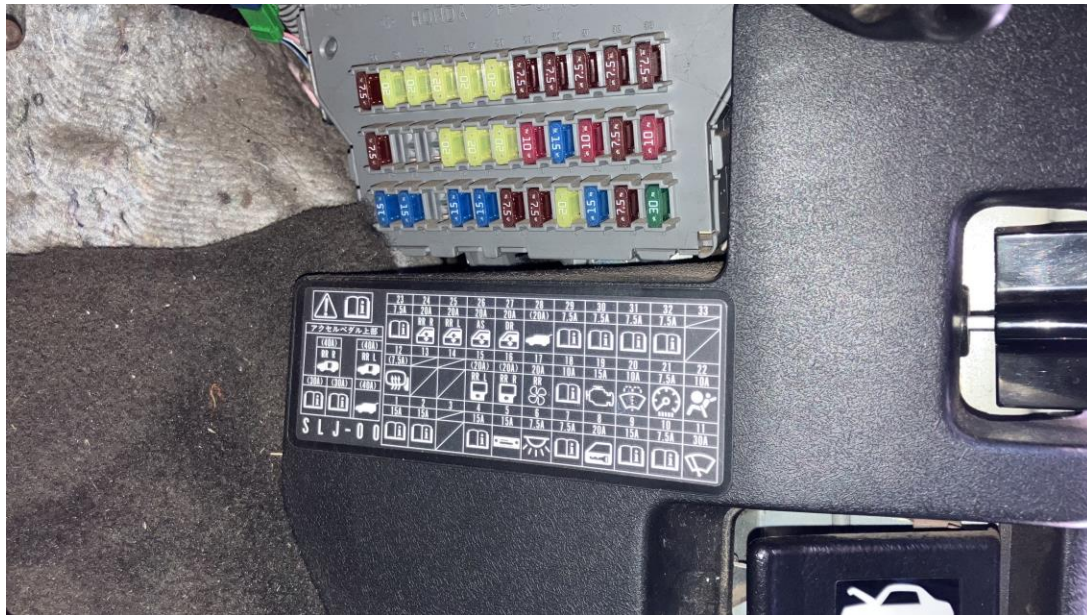
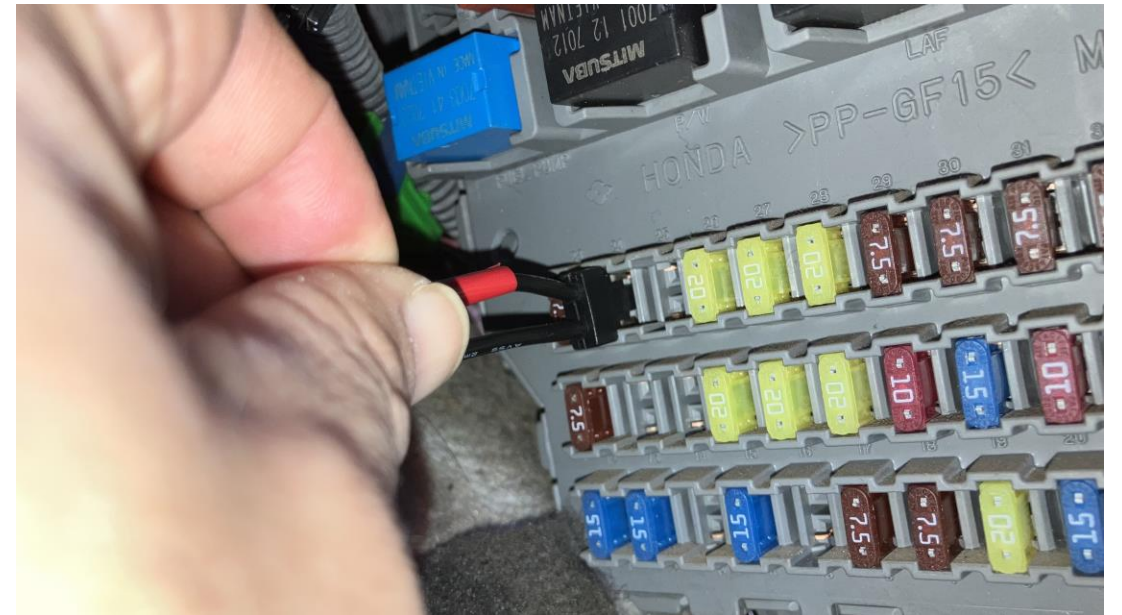
- ・ヒューズボックスの状況
(ヒューズは低背でなくミニ平型)

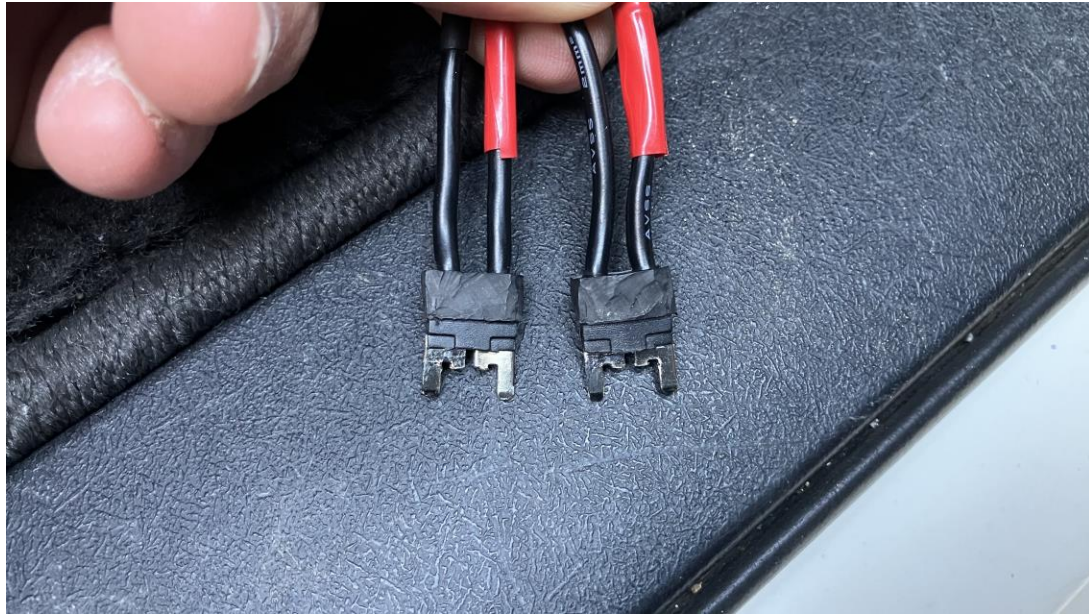
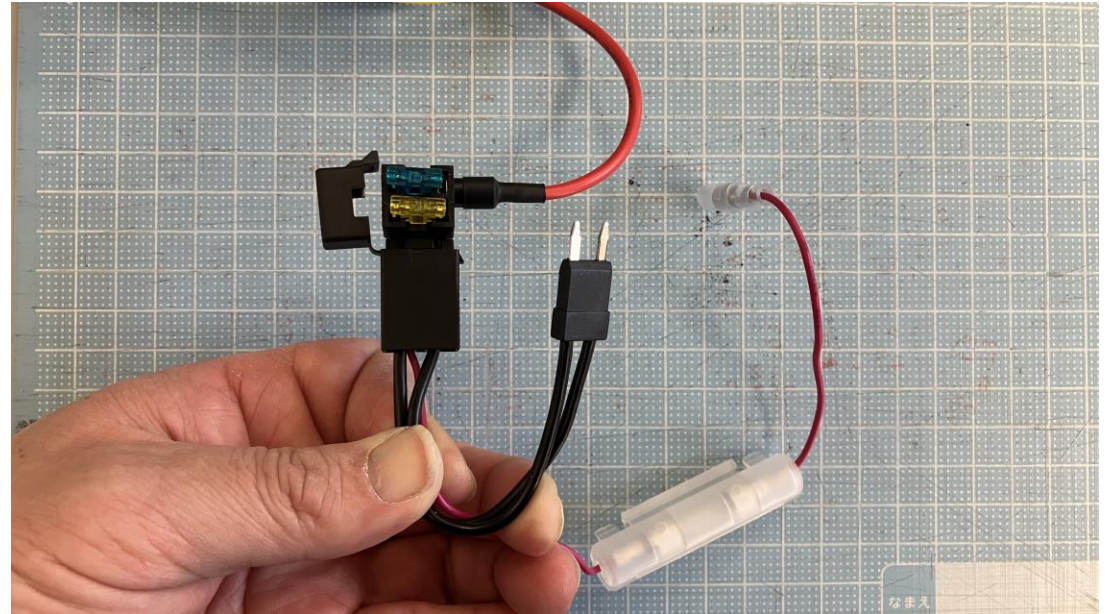
(ヒューズ型を確認していなかったため低背ヒューズを若干加工する)

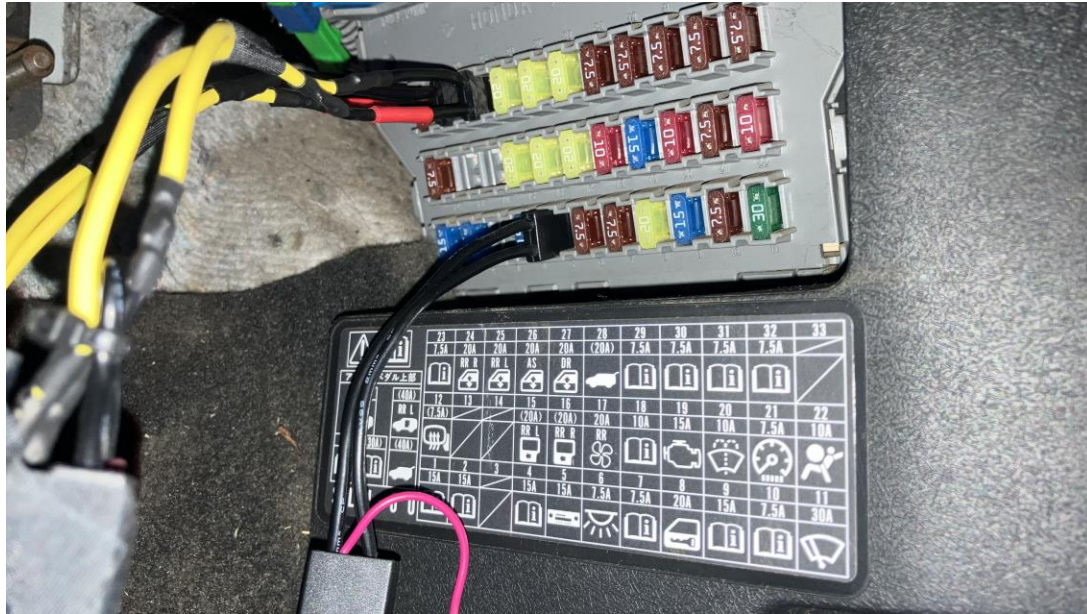
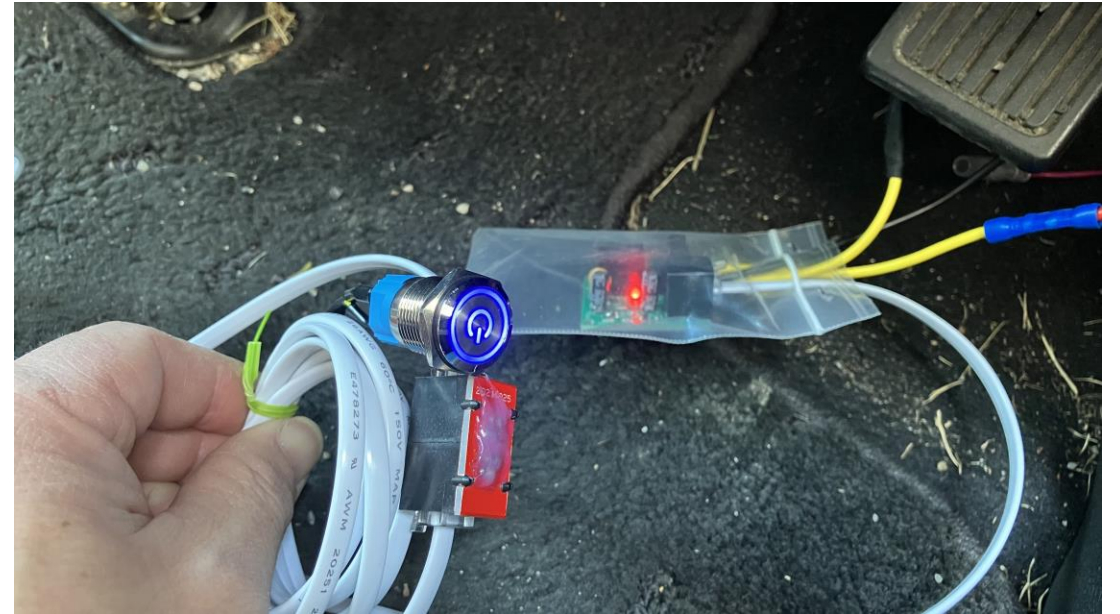
- ・ヒューズボックスへの装着状況
(電源取り出し5番、後右窓24番、後左窓25番)
- ・動作確認(正常に動作)

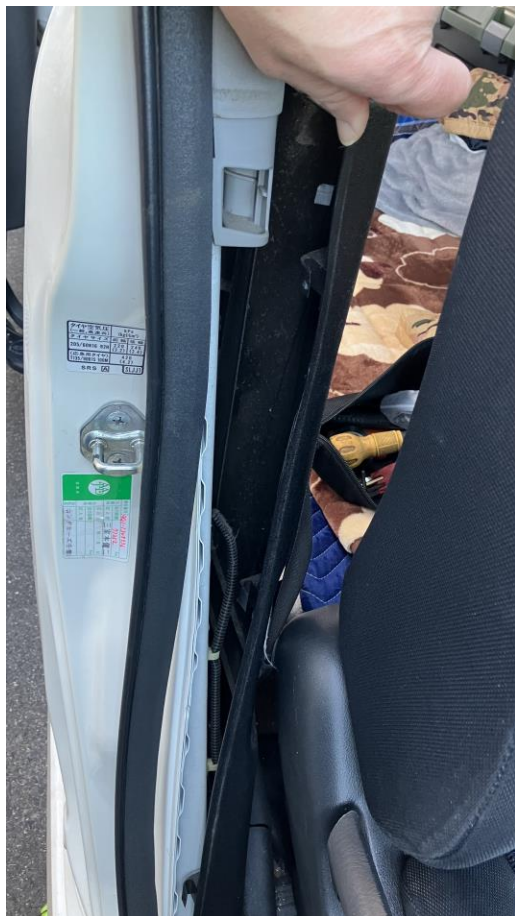
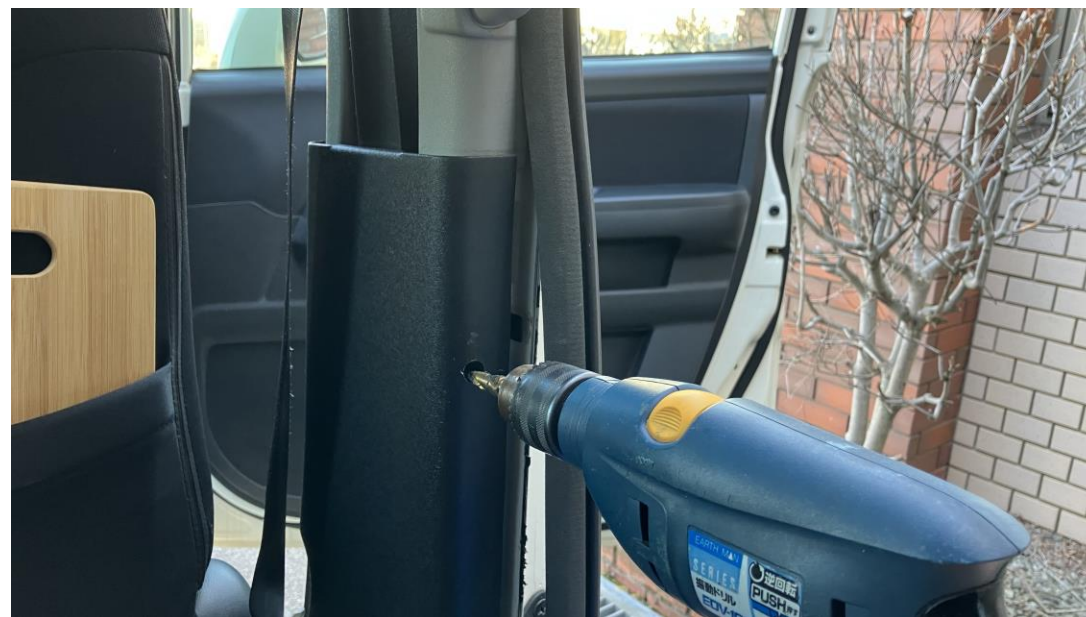
・埋込スイッチ取付（運転席シートベルト付近）

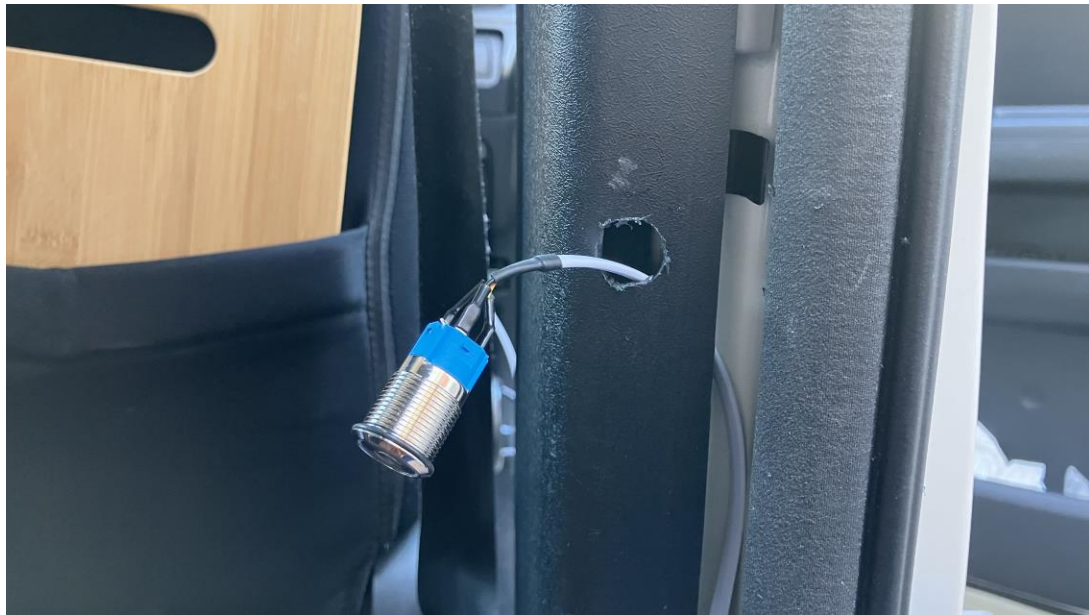
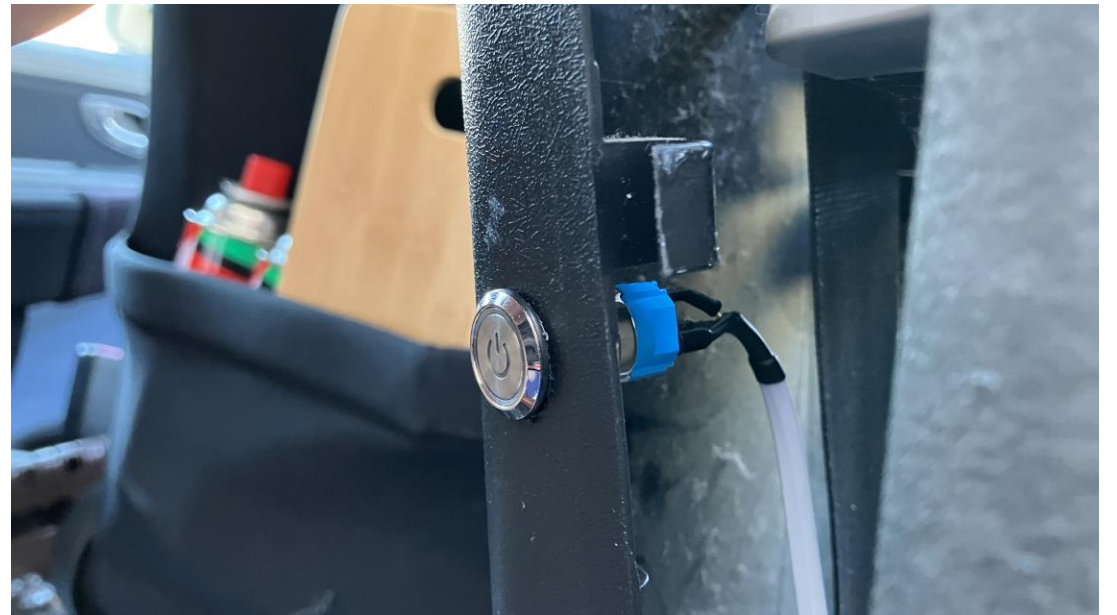
・埋込スイッチ取付状況

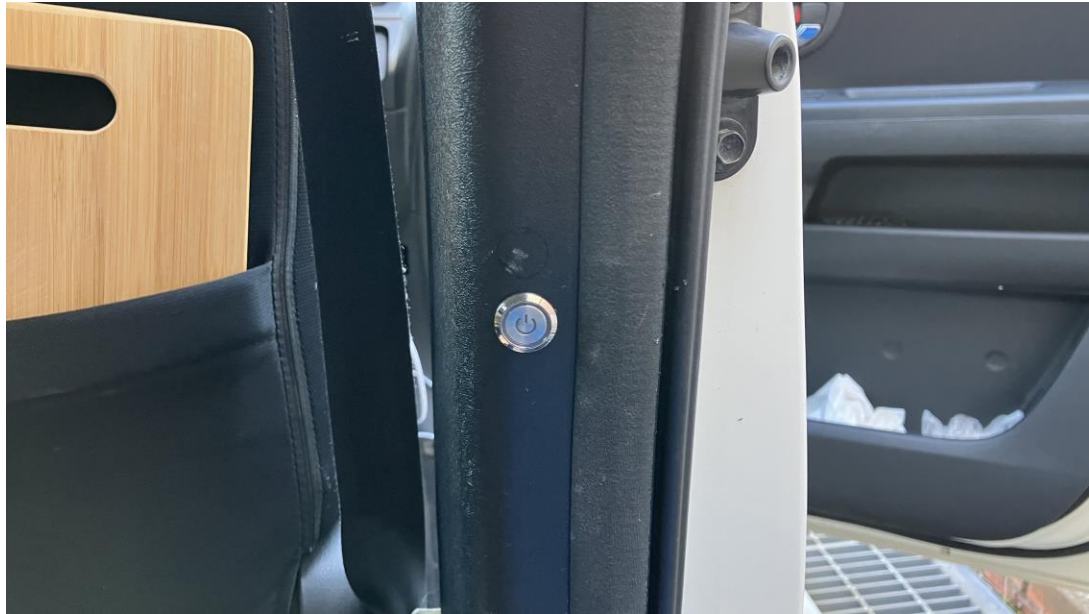
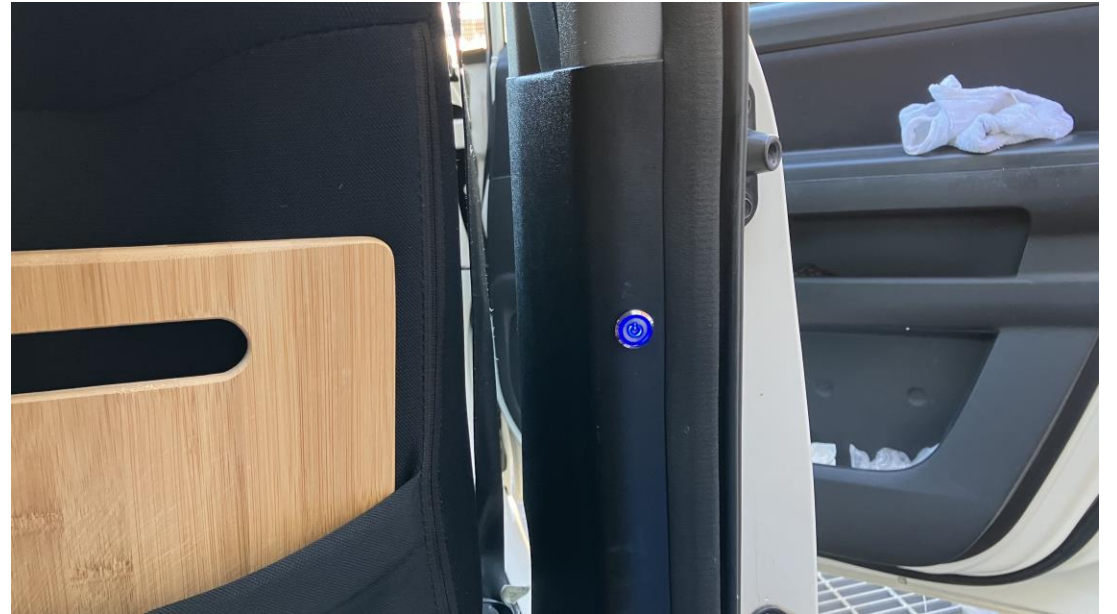
・埋込スイッチ取付状況

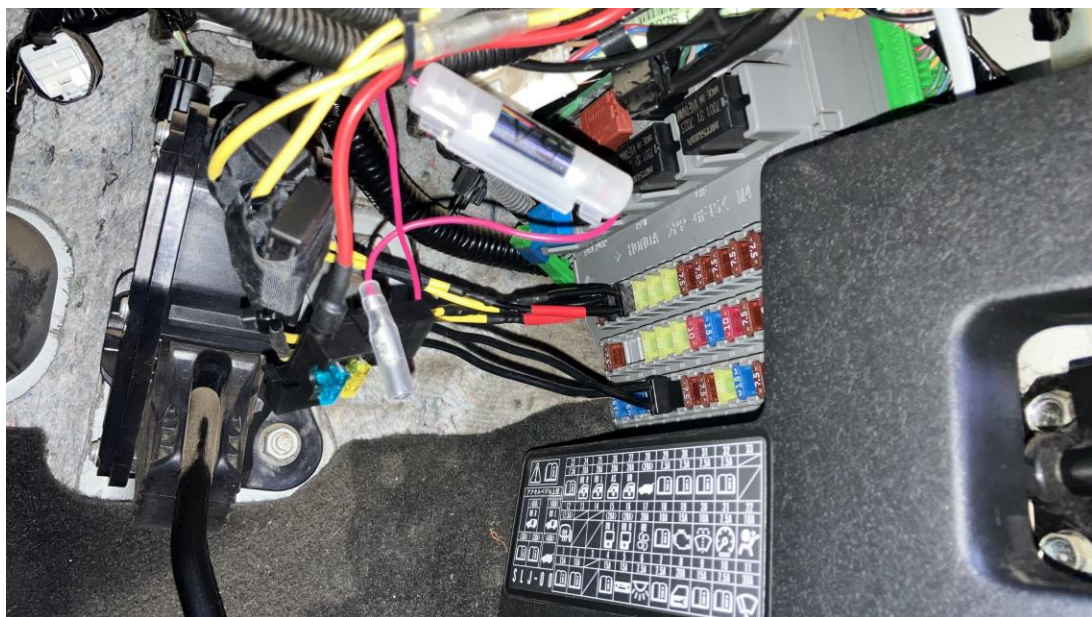
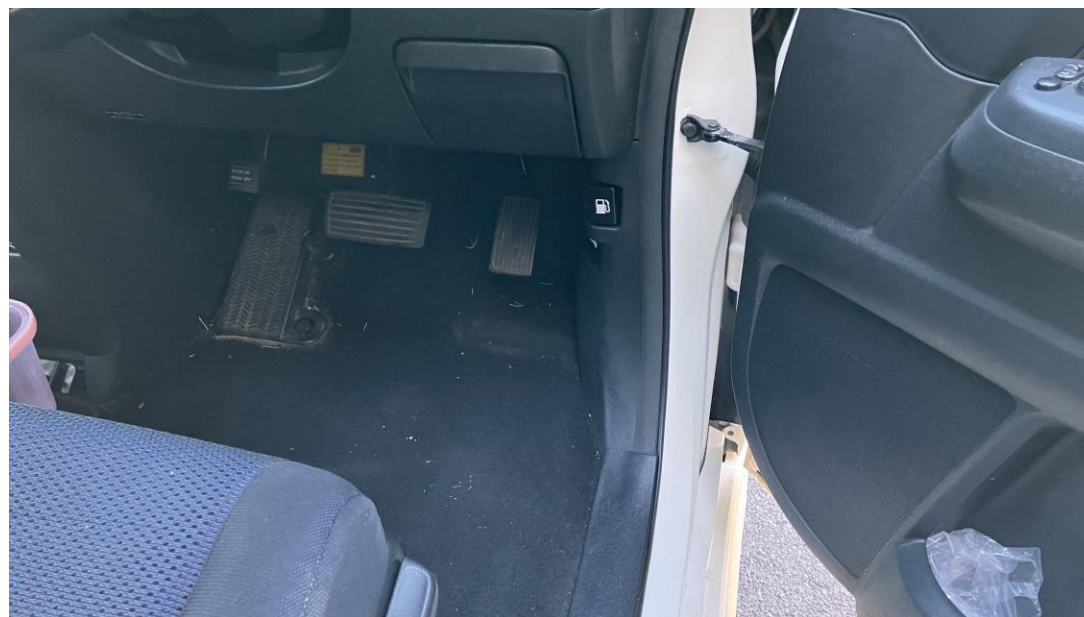
・配線収納状況

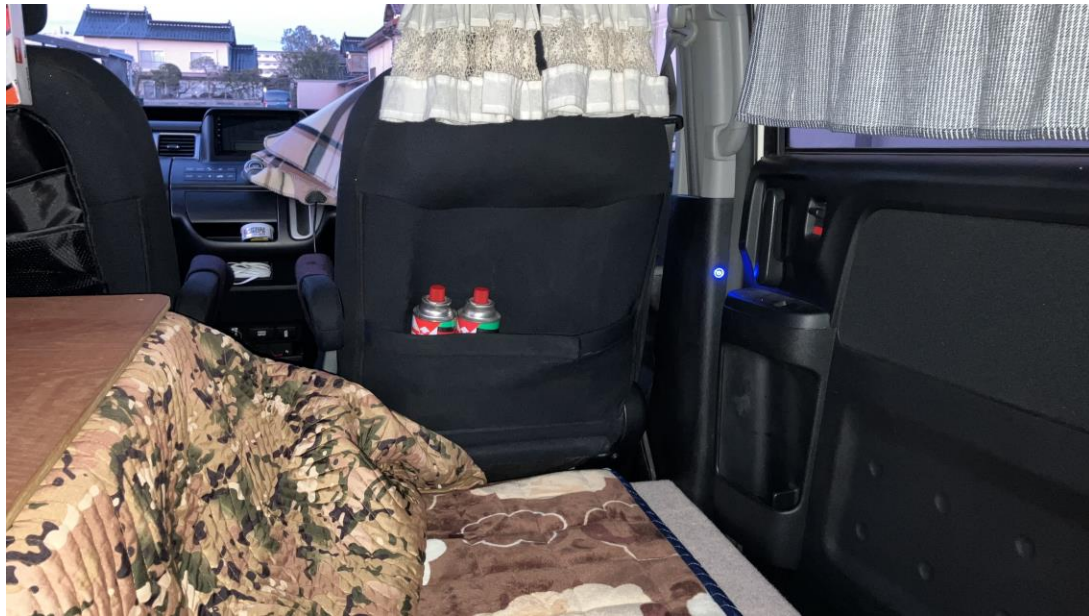
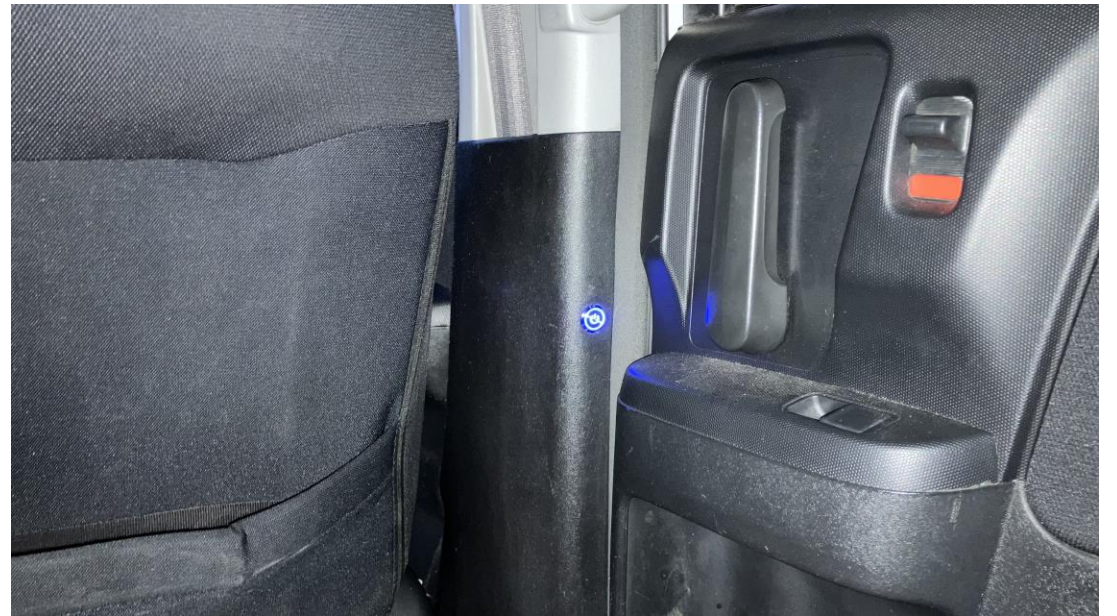
・スライドドアを閉じたときの状況
