【何時でもパワーウィンドウ】ワイヤレスFET版

※車両:HONDA ステップ・ワゴン スパーダ ガソリン車(RP3 [2021年式])

※PWヒューズが窓毎に有る為、後席左右を動かすために逆流防止を1個追加。

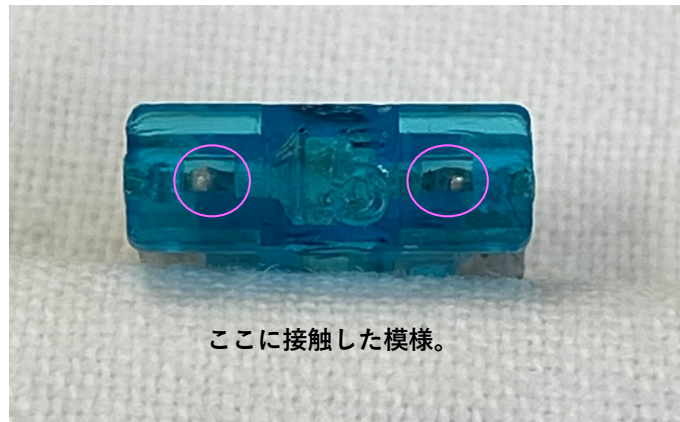
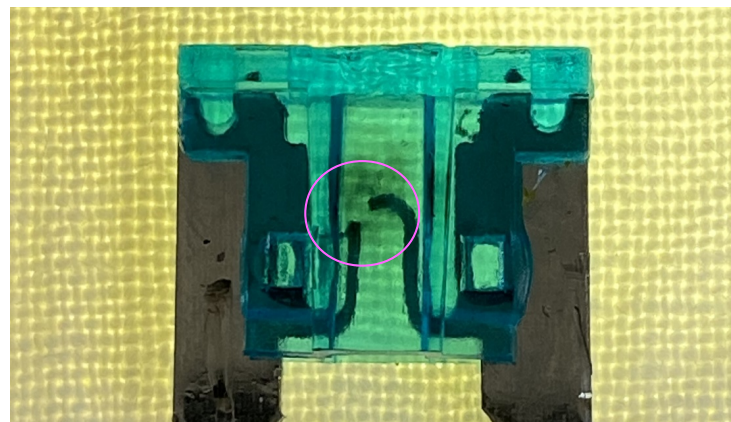
- ① 2023/1/1午後作業開始。配線を取り外しつつ動きを確認している最中に、剥き出しとなっていたアース先端部が運悪く電源取り出し部ヒューズの頭に接触し、火花が飛び15Aヒューズがショート。このサイズのヒューズ予備を持ち合わせておらず、急遽、ヒューズをAmazonで発注。

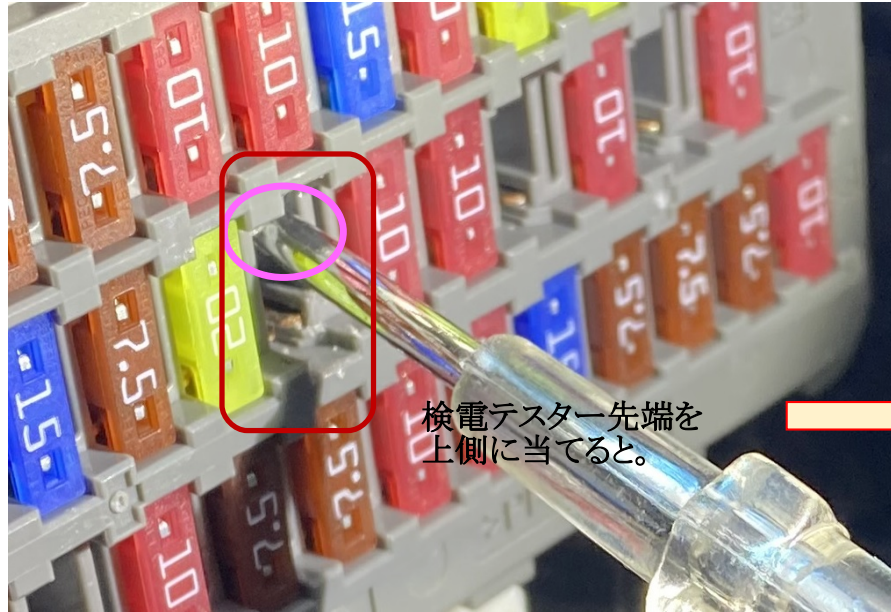
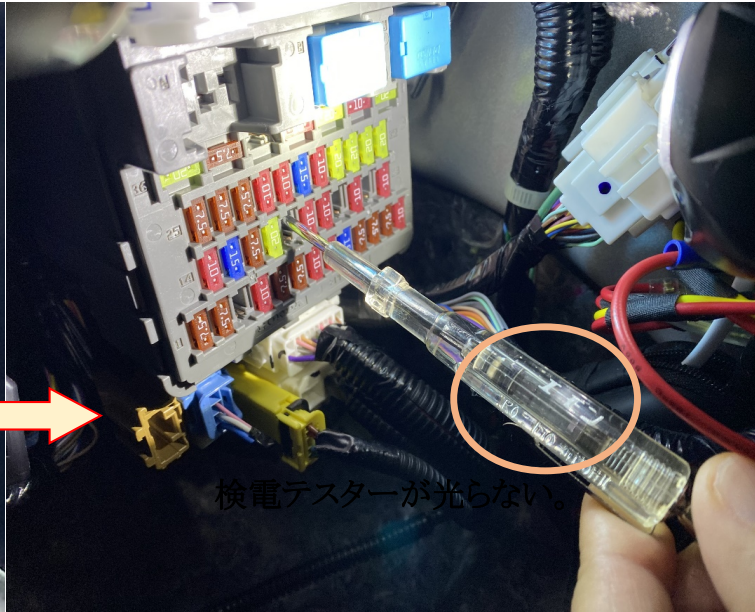
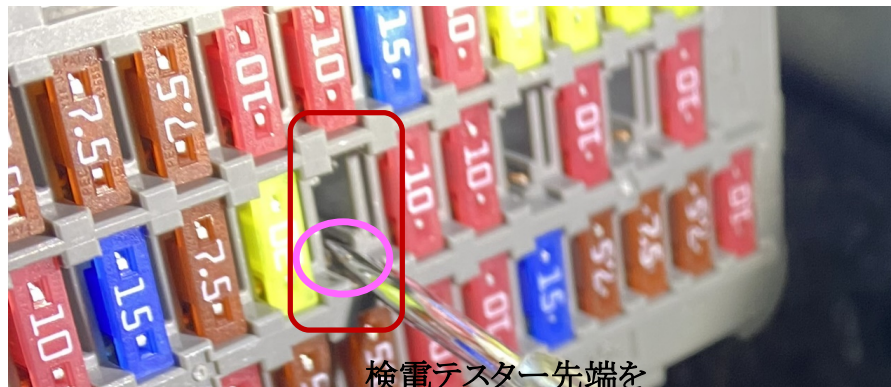
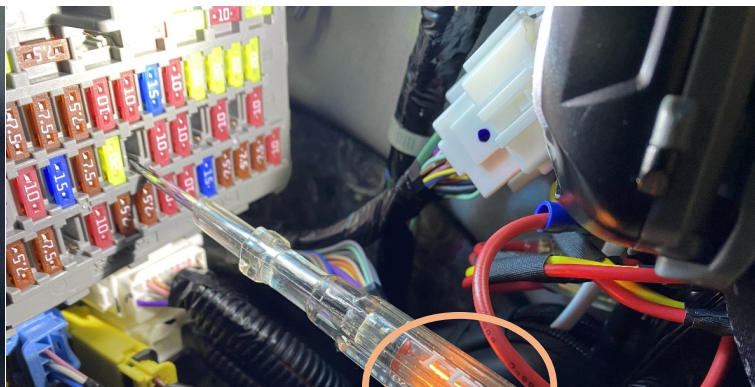
- ② 翌2023/1/2午前にヒューズ到着。仕切り直して作業再開。昨晚のうちに配線は取り外していたので、電源取り出し用の常時電源位置から確認開始。ヒューズ端子の上側は通電無し、下側は有り。

③ 上記②の確認内容と、HP内の説明「電源取り出し部は外側が常時電源側」から、前回の刺し方は逆ということになりますので、刺し直しました。

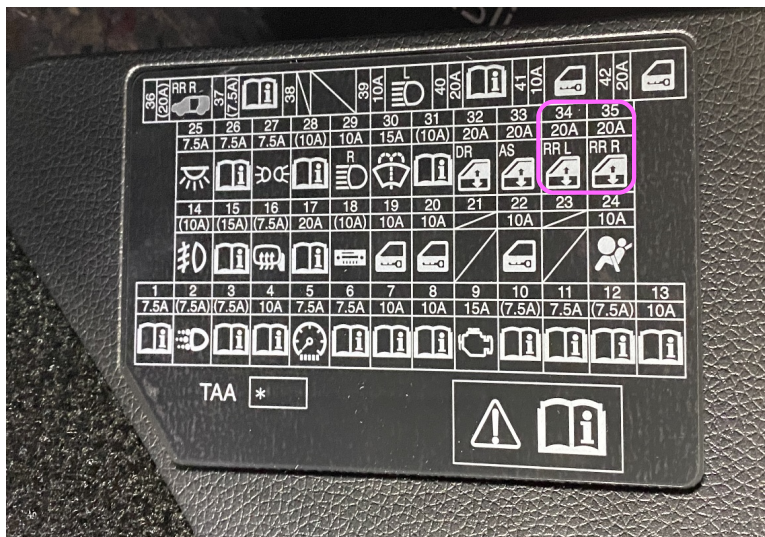
④ 次に後席の差し込みですが、前回の確認で、34が後席左、35が後席右、が本来の位置となっています。

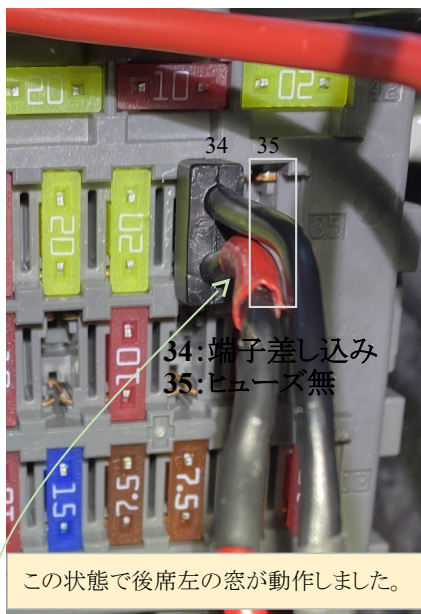
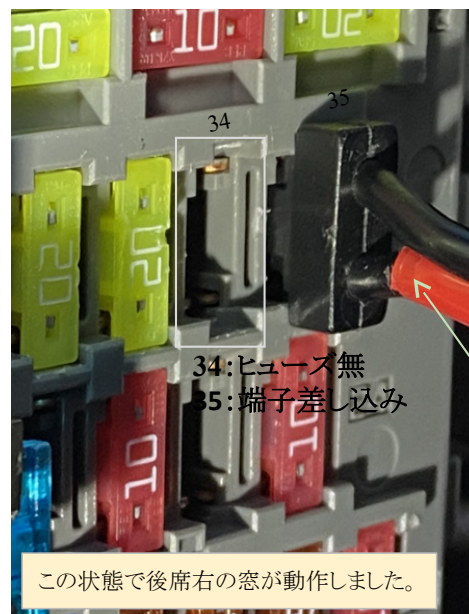
⑤ そこで、片側づつ端子を刺して動きを見ます。また、この部分も差し込みの極性が間違っていないか確認します。

また、前は赤い配線を上側にしていましたが、今回は赤い配線を下側にして動作しています。  
と言うことは、こちらにも逆に差し込んでいたということになりますので、差し直しました。

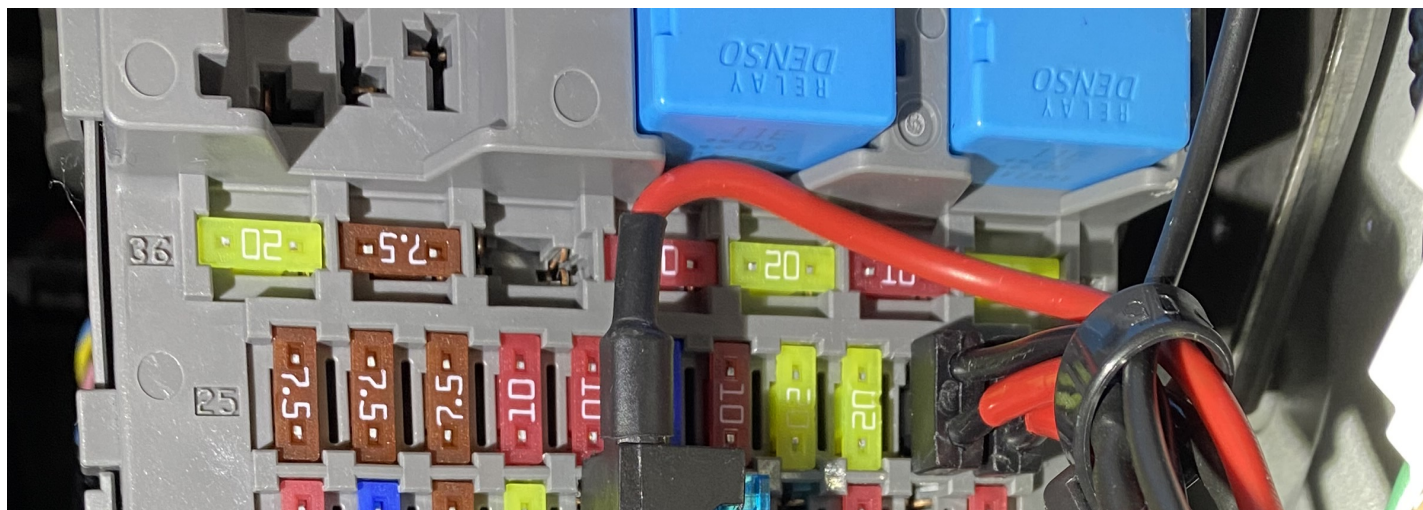
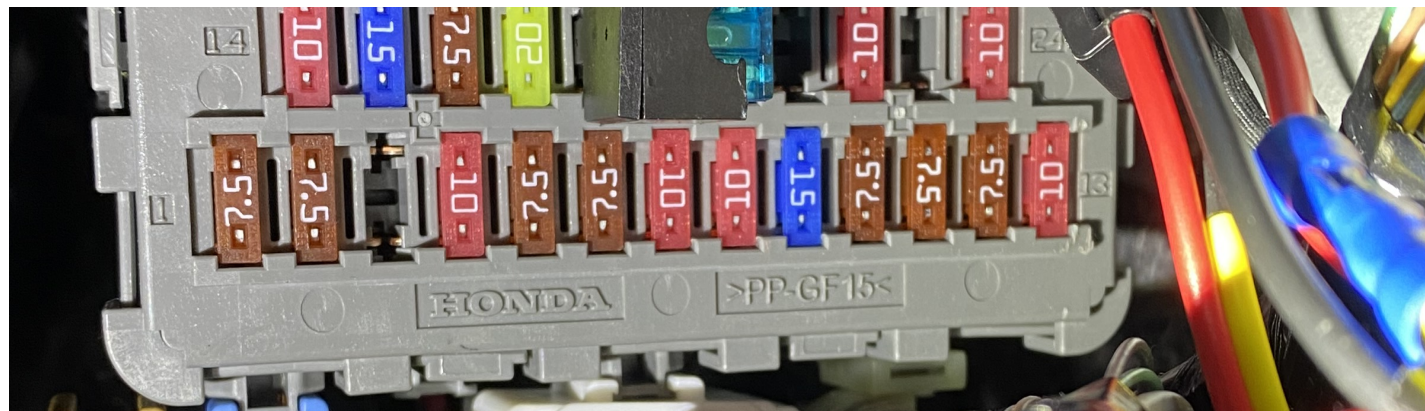
⑥ 最終的に以下の状態で、取り付けを終え、後席左右の窓が動作しております。

結果として、前回の取り付けでは、極性がすべて逆になって付いていたと言う事がわかりました。年末にも関わらず、取り付け報告を確認して頂き、即座にアドバイスを頂けたおかげで、不具合発見から、現在の仕様に至るまでを非常に段取り良く進められました。心より御礼申し上げます。誠にありがとうございました。

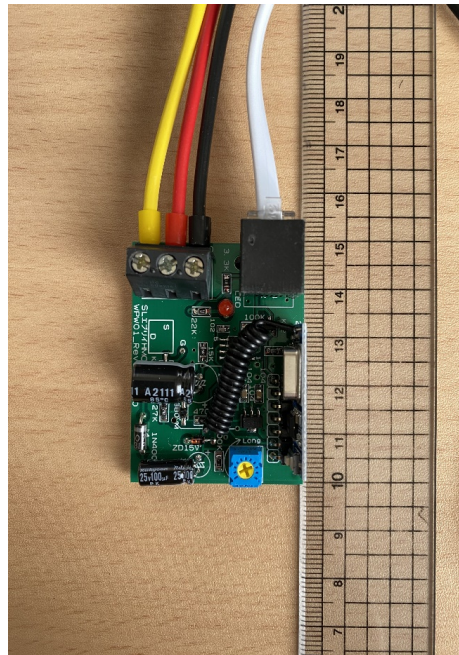
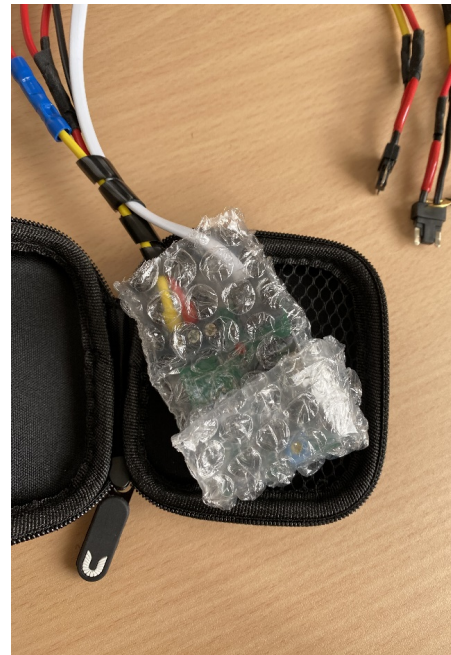
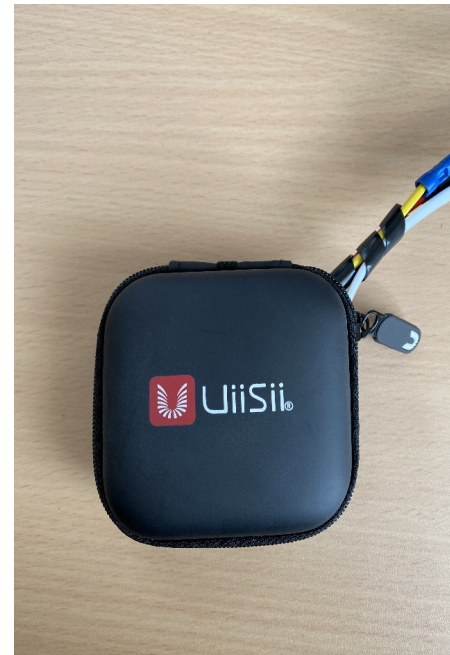
- ① 基板は以下のようにケースに収納。(ケースは別途イヤホンを購入した際の付属品)

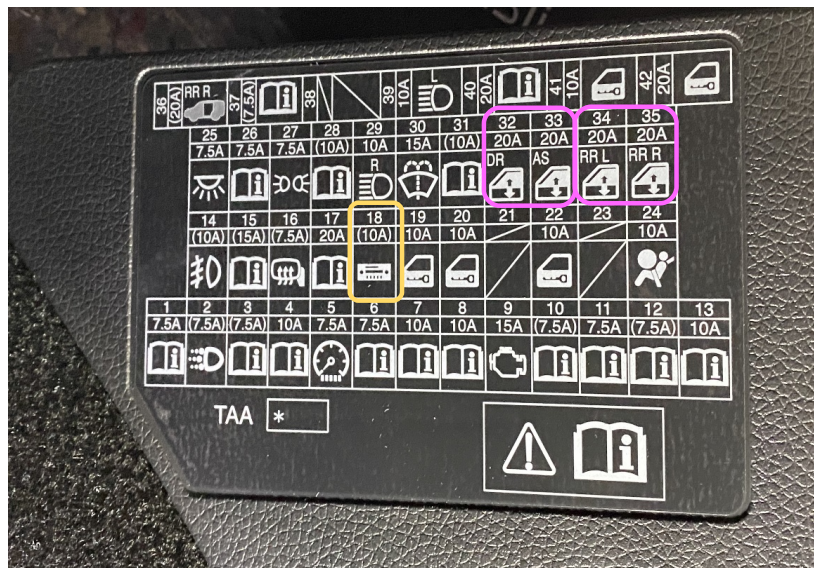
- ② ヒューズですが、車内の表示と説明書を見た感じでは、32・33が前席、34・35が後席の窓用。電源は、18から取得。

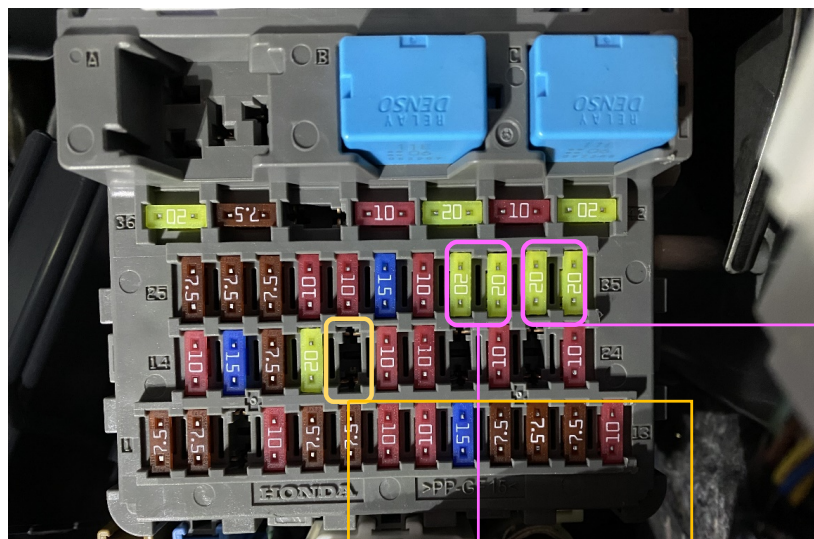
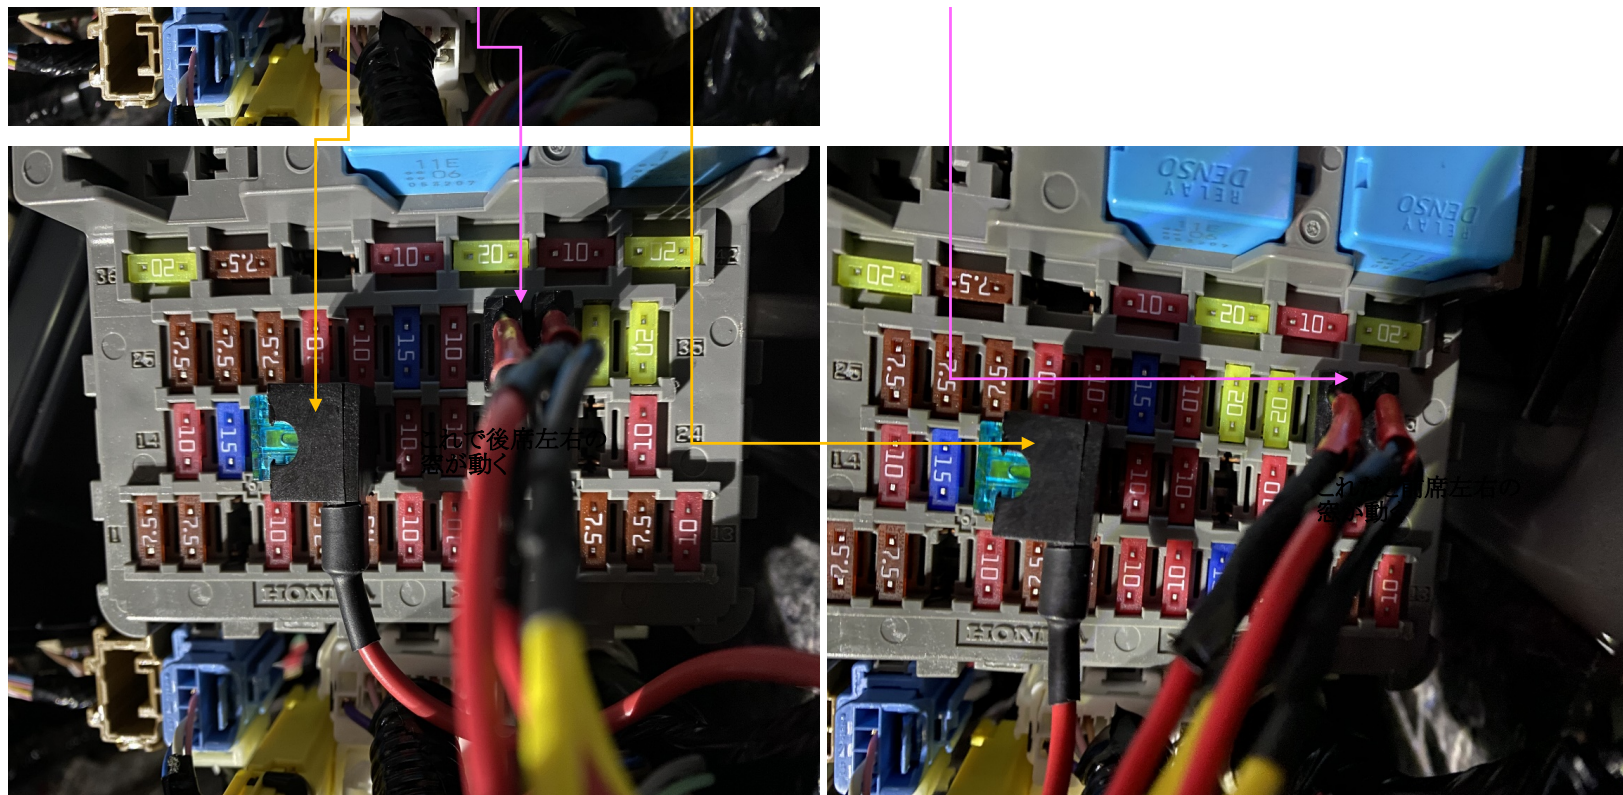
- ③ しかし、取り付けて動作確認してみると、32・33が後席、34・35が前席、として動作しました。(車両側の配線が前後逆になっている) 今回は、後席を動作させたかったので、32・33に接続して使用しています。

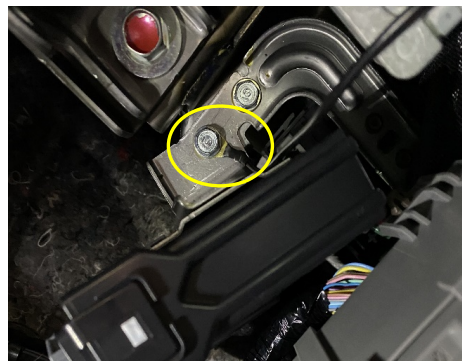
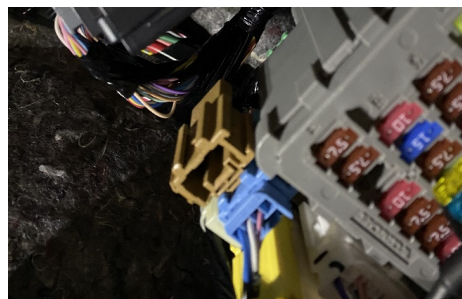
④ ボディーアースは、ここから取りました。(ヒューズボックスの上の方です)

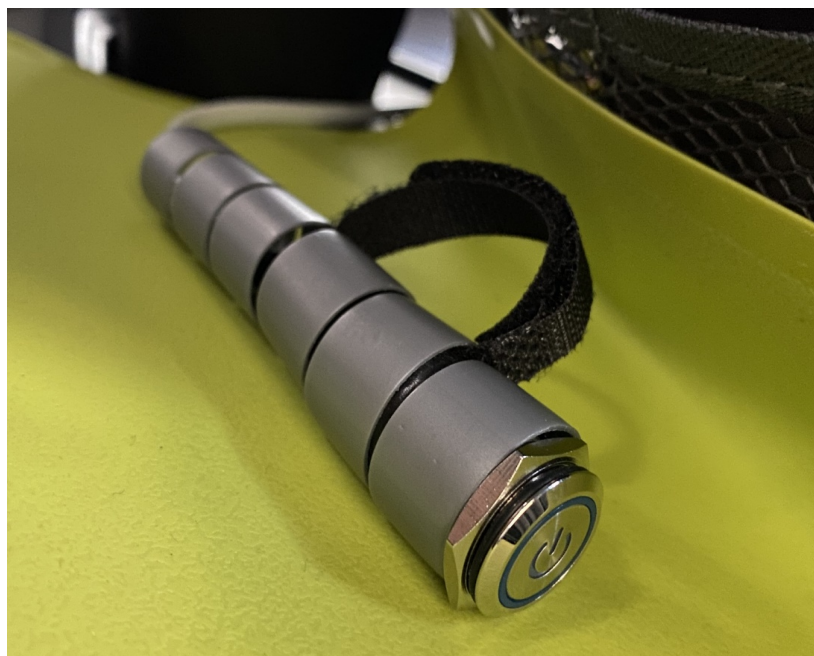
- ⑤ スイッチは、一先ず、こんな感じにしました。スイッチネジ部に自己融着テープを巻いて、ケーブルを束ねるチューブでくるんであります。黒いのはマジックテープです。

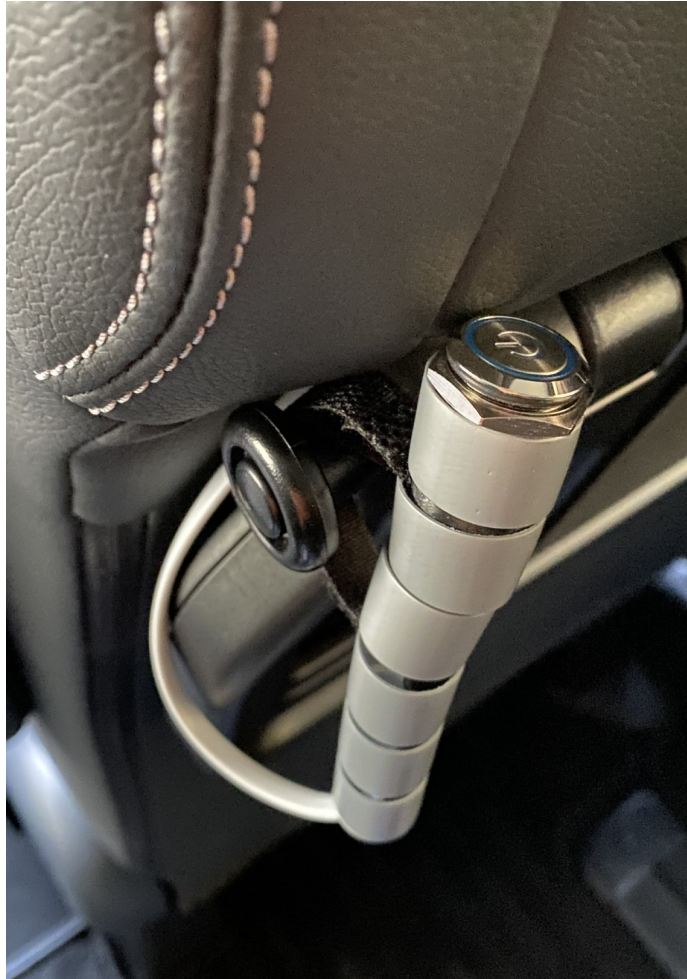
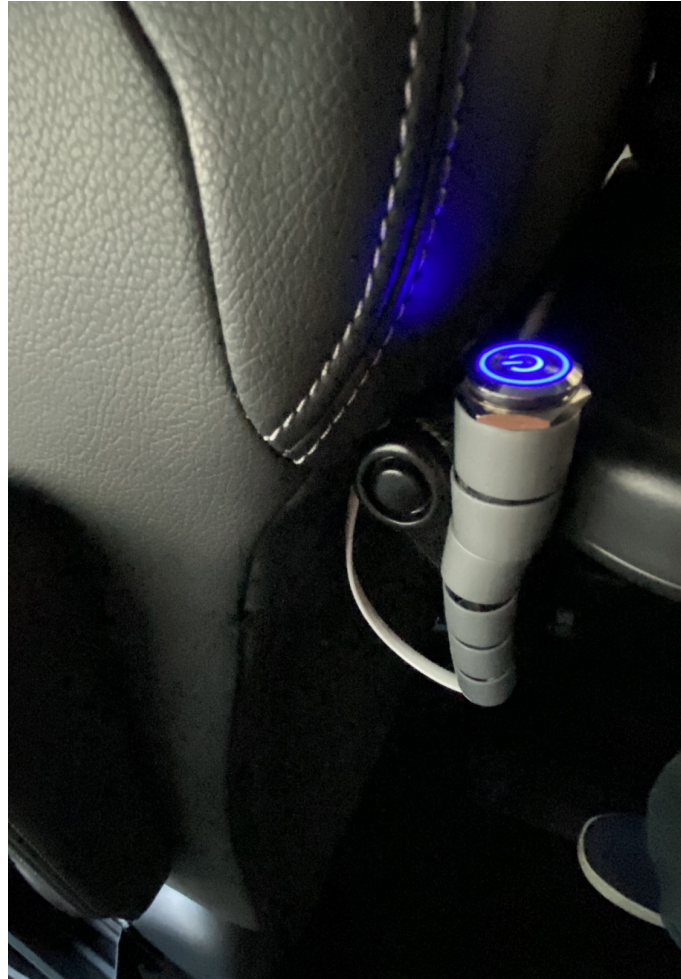
- ⑥ 今回の商品はリモコンがある為、スイッチはモジュラー中継コネクタから外して取り外しができるように、また、スイッチを使う際は運転席シート裏のテーブルを出しても閉じてスイッチが使えるようにしたかったので、

マジックテープでテーブル脇のフック引っ掛けてみました。ケーブルは運転席足元あたりからの内装裏を通し、シート表皮の隙間(一部は表皮の中)を通しています。尚、リモコンは車外からでも機能していました。
