プリウスαで、2011年以來使用していたサブバッテリーシステムを、フォレスターに移植しようとしたところ、フォレスター（最近のガソリン日本車が該当）のバッテリー充電制御機能により、プリウスでは機能していたアイソレータを使用した充電器が、頻繁な充電カットで、充電がほとんどできなくなり、充電方法を探して、まつらさんの昇圧充電システムに行きつき、完成しました。

### WP50を使用したサブバッテリーシステム

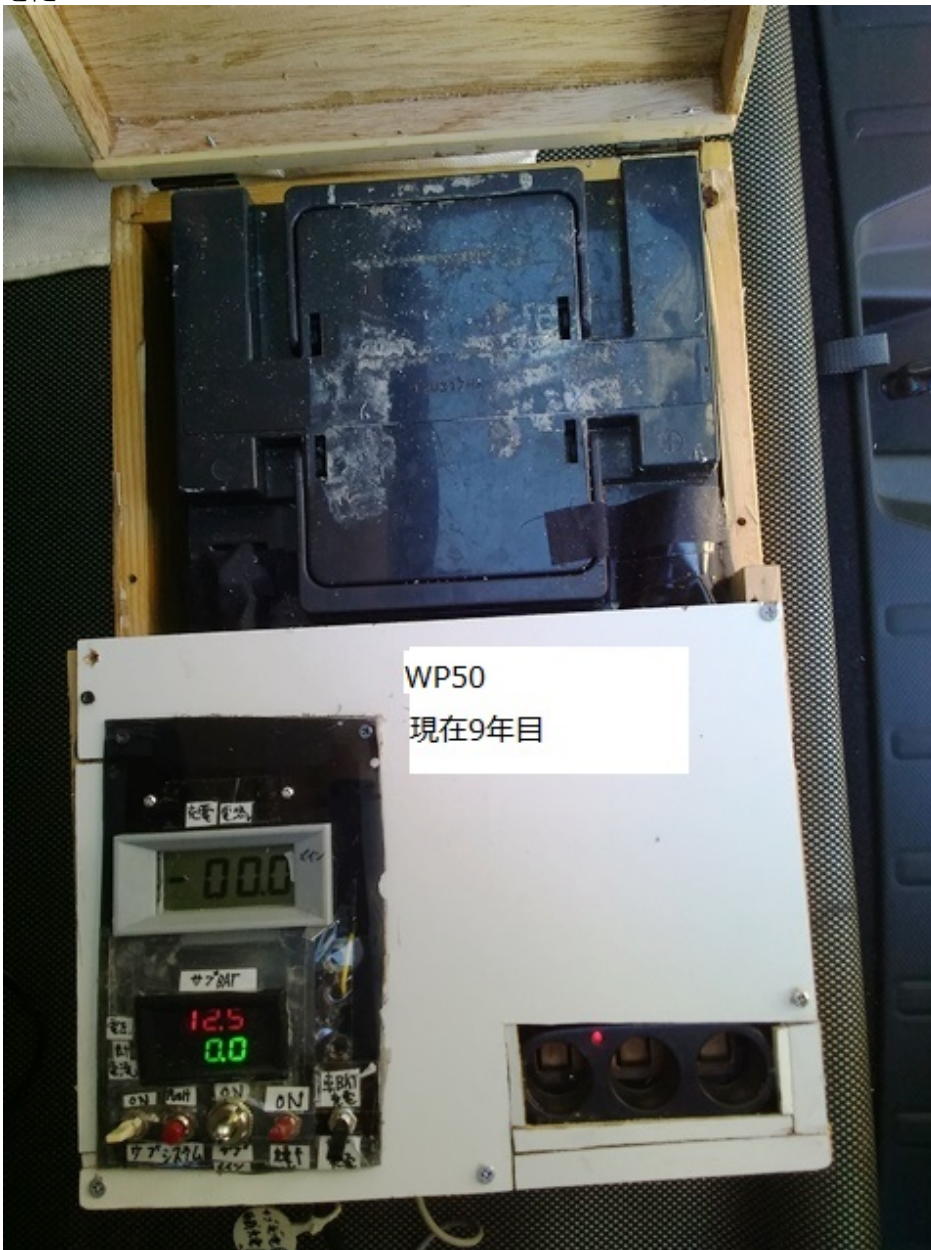
・プリウスαでは、未使用のスペアタイヤの収納スペースに内蔵したが、フォレスターでは場所が確保できず、外に独立させた

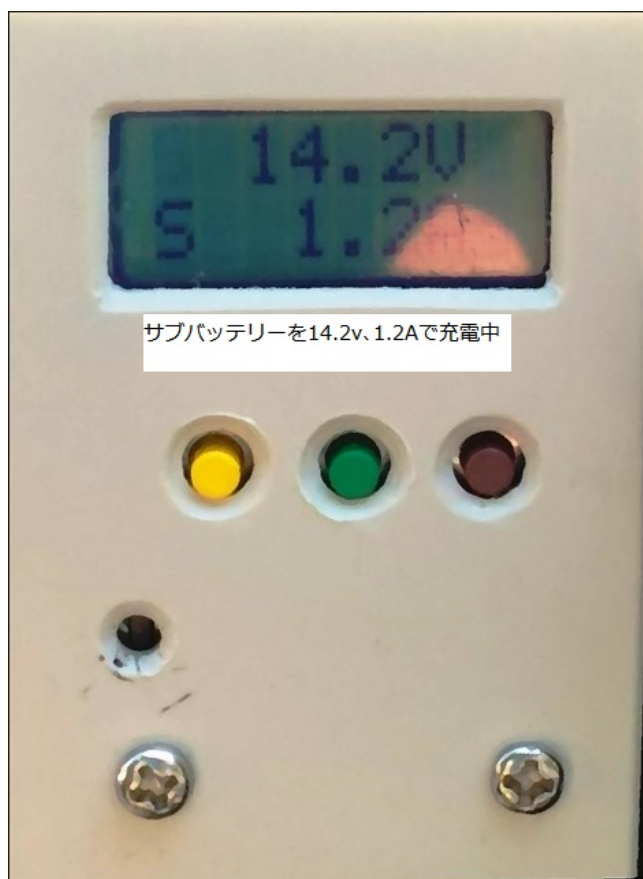
## TC10B コントロール LCD

- ・現在、14.2v、1.2A でサブバッテリー充電中
- ・ほとんど、満充電

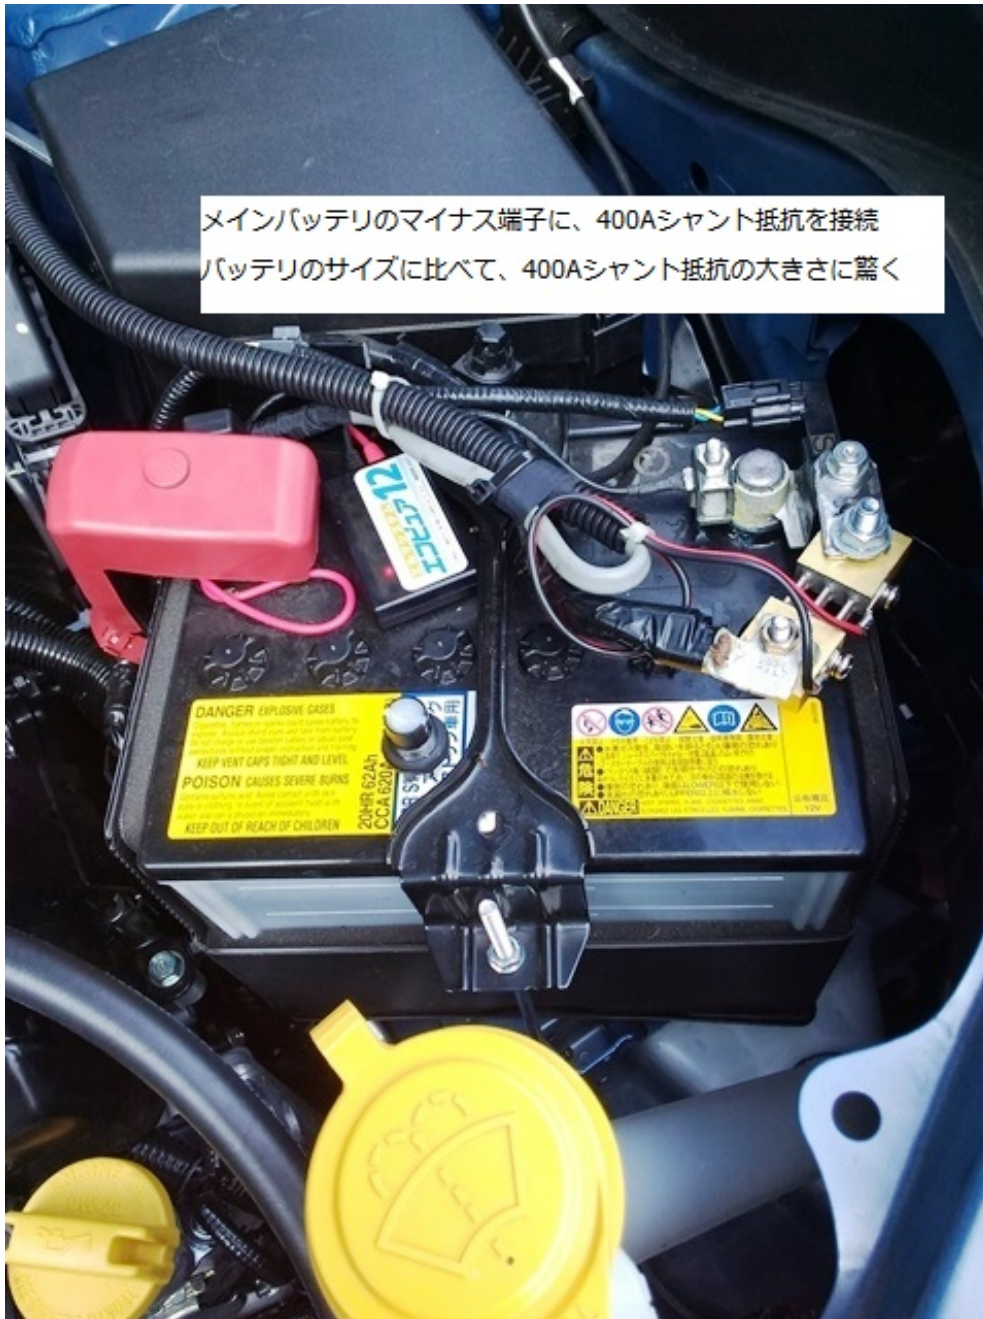
## フォレスターのメインバッテリーに設置した 400A シャント抵抗

- ・ハイブリッド車のプリウスαでは、故障時の対応が心配で、山間部などへのドライブを控えていたが、フォレスターなら、故障の不安から解放されると思い購入したが、メインバッテリーへの充電電圧が、8v台から15v台まで変動し、不安は解消されることはなかった。
- ・その対策として、TC10Bの昇圧充電システムを構築したが、まつらさんから、フォレスターの充電制御の全貌を理解するためには、電圧だけでは不十分で、メインバッテリーへの充放電電流を測定しないと不可能であるとのアドバイスをいただき、スバルからフォレスターのエンジン起動時のセルモータには 400A 近い電流が流れるとの情報を得て、400A シャント抵抗をマイナス端子に接続して、その出力電圧を PM127 表示させて、電流を測定した。
- ・起動時には、現在320 A の電流が瞬間的に流れていることがわかった。

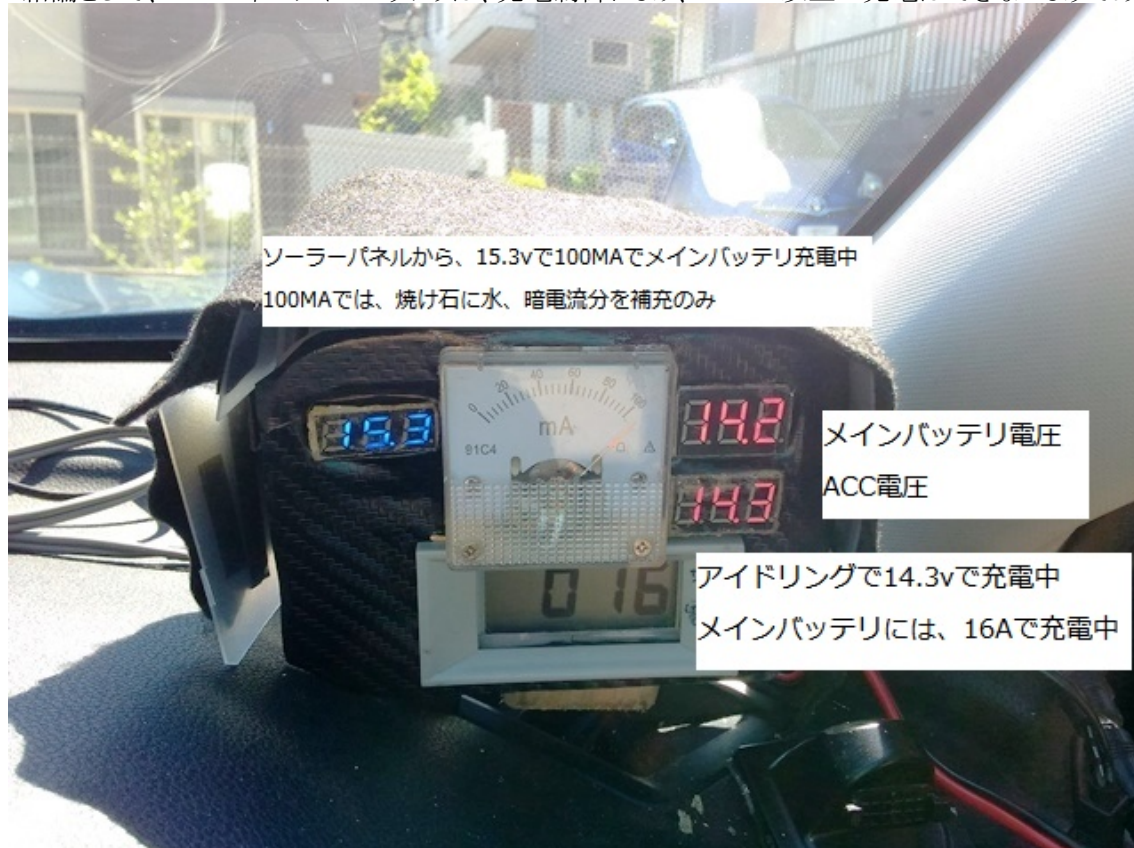
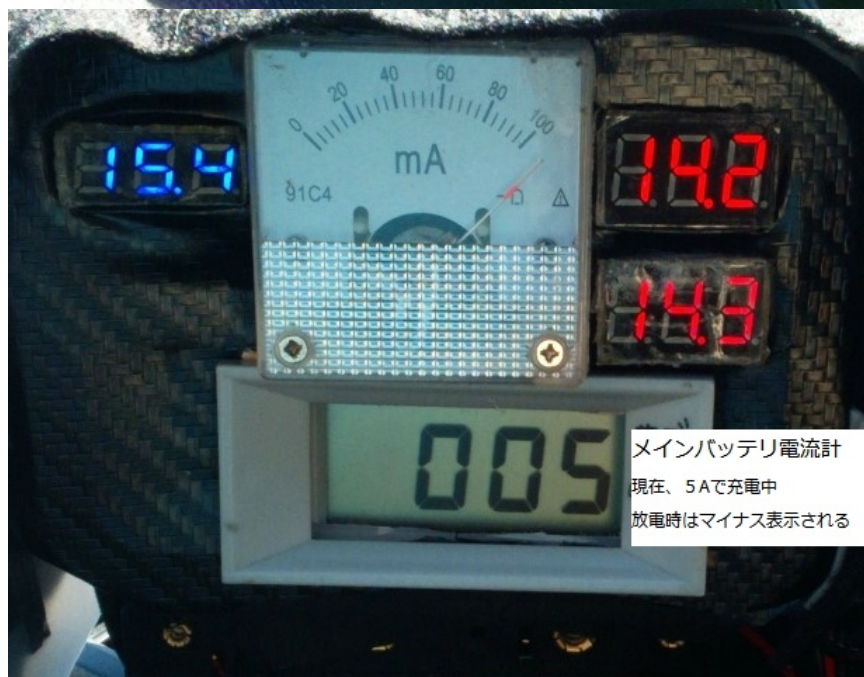
## 運転席のメインバッテリー電圧と電流表示パネル

- ・新車から2から3か月までは、メインバッテリー電圧とACC電圧(オルタネータ電圧)は、必ずしも同一ではなく、ACC電圧は、8.4vから15.1vの間をECUの充電制御で、大変動していた。
- ・4か月目になると、写真のように、メインバッテリー電圧とACC電圧は、ほぼ同一な電圧を表示するようになった。その理由として、ECUの学習が進んでAI機能？が、動作を開始したのか。メインバッテリーが劣化して、満充電が不可能になり、ECUと折り合いがついたのではと推測している。スバルが、この質問に一切答えないのは、問題である。
- ・それに伴い、バッテリーの比重も、1.25を超えることはなくなり、満充電とは、ほど遠い数値となり、常に、充電不足状態になっている。長距離走行後にも、12.4vを表示して、比重も1.23で、満充電からは程遠い状態である。
- ・TC10Bでメインバッテリーを強制的に、12.8vの満充電で充電させて、走行したところ、-30Aの放電状態で走行し、バッテリー電圧が12.4vに低下するまで続した。
- ・結論として、スバル車のメインバッテリーは、充電制御により、12.4v以上の充電はできないようである。
