山梨県 Y・N 様からのモニター報告です
ボンゴバンディーゼル 75D23

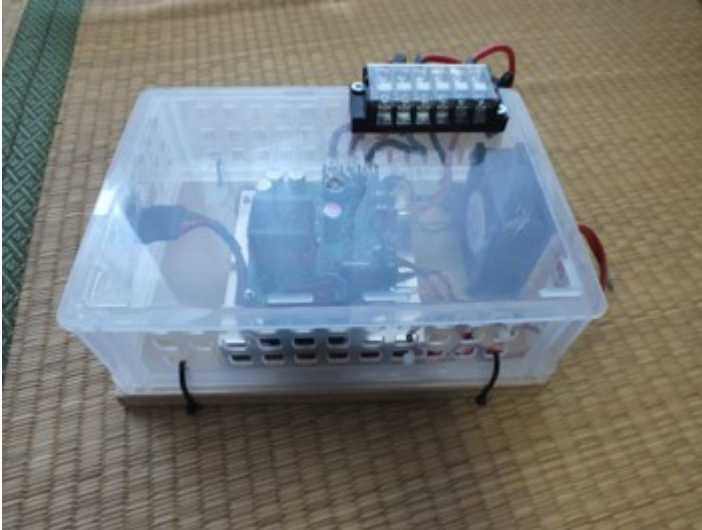
12mm 厚の合板にアルミ板の下に空間が出るように
取付て 100 均のカゴにファンを付けてカバーにしました。

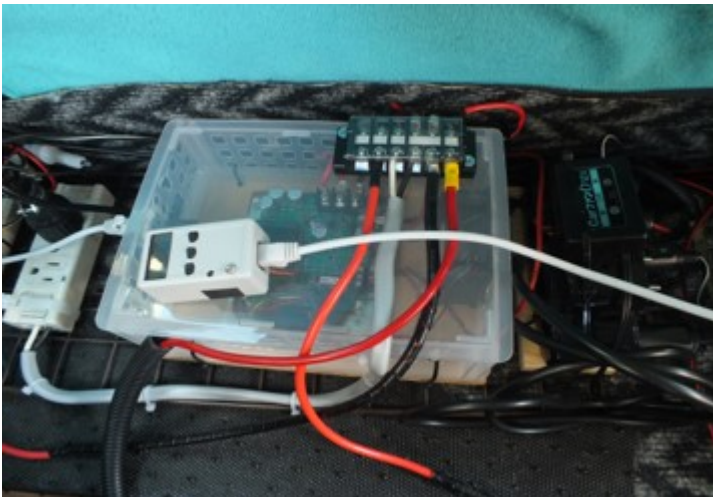
サブバッテリーは運転席後ろ下にあるので、TC-10B を運転席
の後ろにセット。

配線がごちゃごちゃしてお見苦しいですが・・・

12 月 18 日から 20 日にかけて静岡県浜松市周辺に行って来ました、
サブバッテリーを使用した後エンジンをかけると 14.2V、10A 台で
充電が始まり徐々に電流が下がっていきます。
もっぱらカーステレオを使っていますが、オーディオに電波障害(高周波障害)
はありません。
